Baraj Ön Yüzü Geçirimsiz Beton Yüzeyinde Yeraltı Suyu Basıncı Kaynaklı Oluşan Deformasyon ve Onarımı

Özet

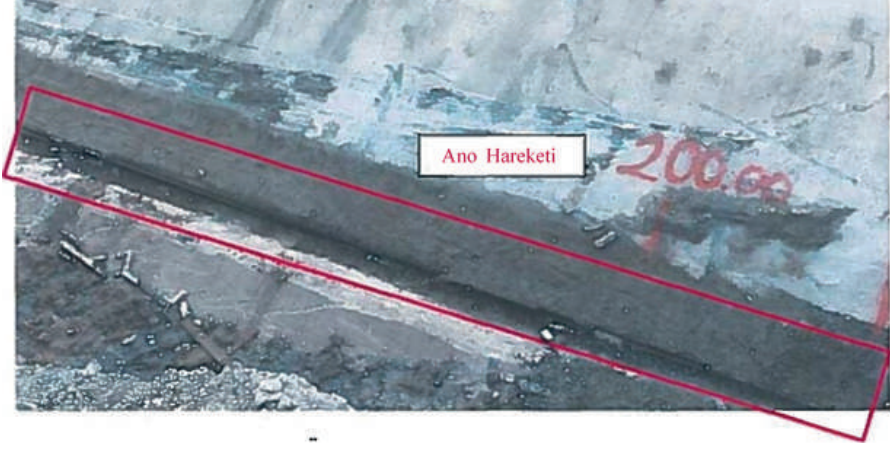
Barajın gövdesinde geçirimsizliği sağlayan önyüzü beton imalatların tamamlanmasından hemen sonra baraj gövdesi içerisinde hapsolan suyun yarattığı iç basınç sebebiyle oluşan ön yüzde yer alan betonarmede kırılma ve çatlama şeklinde deformasyonlar oluşmuştur (Şekil 7). Bu deformasyonların BP-15 ve BP-16 anolarında gerçekleştiği ve oluşan hareketlerin yerinde yapılan ölçümler neticesinde 13 cm. seviyesinde olduğu belirlenmiştir (Şekil 8). Deformasyona uğrayan anoların talveg bölgesinin akışa göre sağ tarafında olduğu tespit edilmiştir. Bu tespit bize; mansaptan memba'ya doğru ilerleyen su basıncının bu anolarda maksimum seviye ulaştığını göstermektedir.

Şekil 7. Barajın Önyüzü Beton Anosunda Deforme Kısım

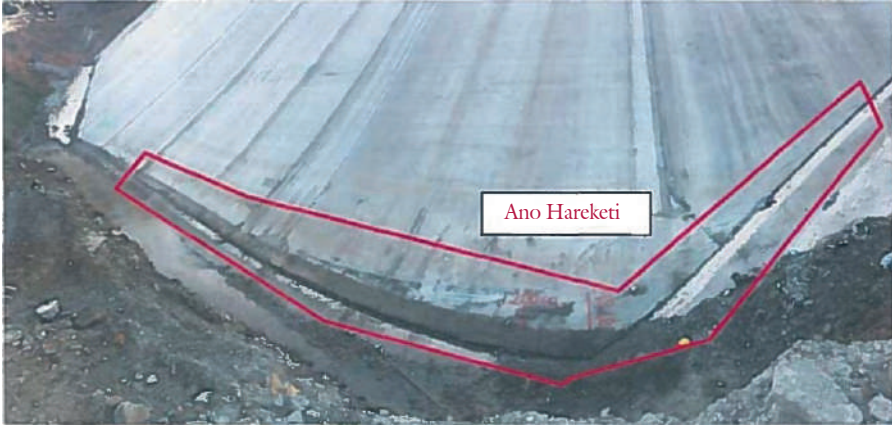
Baraj gövdesi önyüzü beton kaplama işleminin bitiminden kısa bir süre sonra 03.11.2019 tarihinde betonarme anoların alt bölgelerinde mansaptan membaya basınçlı su çıkışı meydana gelmiştir. Gövde dolgusu içerisinde biriken su nedeniyle oluşan basınç nedeniyle barajın ön yüzünde BP-15,16 ve 17 numaralı anolarda farklı miktarlarda deplasmanlar oluşmuştur.

Şekil 8. Barajın Önyüzü Beton Anolarında Deforme Olan Hareket

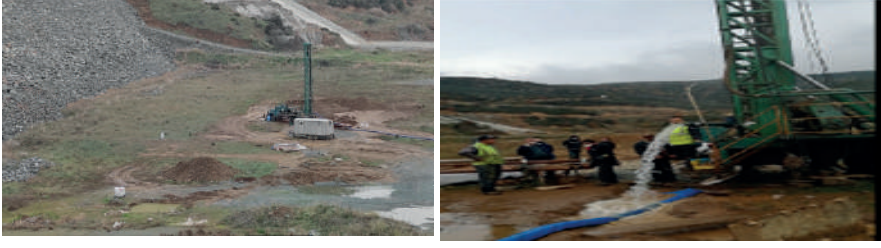
Şekil 9. Barajın Mansap Kısımında Açılan Tahliye Kuyuları

Gövde memba yüzünde yapılacak onarım işleri ile gövde mansap tarafında yapılacak işlemler olarak iki başlık altında çalışmalar yapılmıştır. Öncelikle ilk aşamada mansapta açılacak iki kuyu ile ortamda bulunan suyun tahliyesi ve ortamın kuru tutulması gerekmektedir.

Barajın önyüzü beton anolarında oluşan deformasyonun tamirâtı için gövde içerisinde sıkışan suyun ortamdan uzaklaştırılması için barajın mansap kaya dolgusu ile mansap batardosu arasındaki random dolgusu üzerinden 2 adet sondaj kuyusu (zaiyat dolgu+10 m kaya dolgu+2 m temele girecek şekilde) açılmıştır (Şekil 9 ve 10).

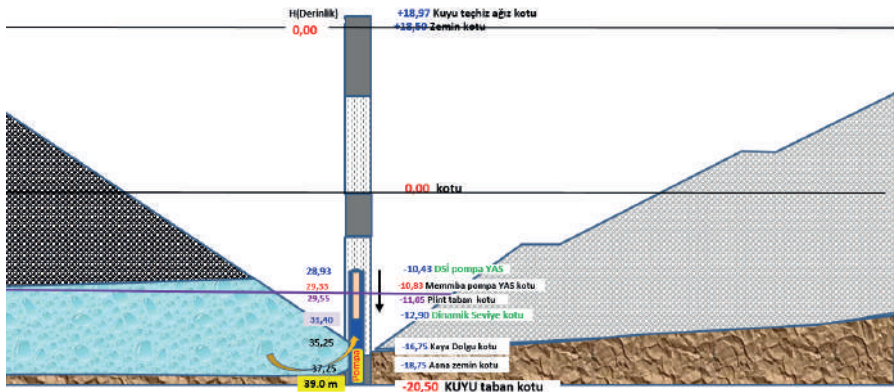
Şekil 10. Barajın Mansap Kısımında Açılan Tahliye Kuyuları Kesiti

Birinci kuyunun açılırken kuyu logu (Şekil 10)'da görüldüğü gibi gövde (kaya) dolgusunda 2,0 m ve ana kayada 2,0 m geçilerek şekilde delgi yapılmıştır. Bu işlemden sonra membadaki biriken suyun tahliyesini yapan geçici pompanın olduğu yerdeki su kotları ile kuyu ağzından okunan yeraltı su seviyesindeki kotlar tespit edilmiştir. Sonrasında kuyuda mekanik dalgıç pompa teçhizi, granülometrik malzeme ile filtrasyon yapılması ve 20 l/s ile pompa tecrübesi yapılmıştır. Tahliye sırasında kuyudaki su kotu plint kotunun 5,0 m kadar altına indirilmiş ve membada su seviyesinde düşüş yaşandığı tespit edilmiştir.

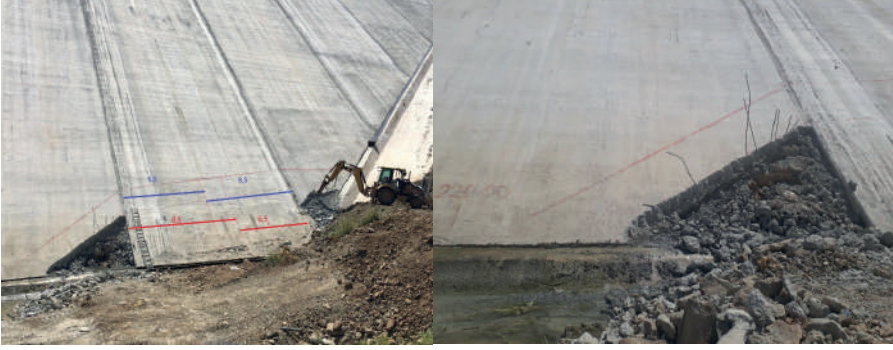
Şekil 11. Barajın Önyüzü beton Anolarında Tamirat İçin Yapılan Hazırlık.

Hidrostatik etki nedeniyle deformasyon gösteren anoların ve bu anolar arasında mevcut bakır su tutucuların bulunduğu bölgelerde onarım işlemlerine başlanılmadan önce işyerinde yapılan ölçümlerde, BP-15,16 ve 17 numaralı anolarda deplasmanın sıfırlandığı kotun 2m üzerine kadar ön yüzü betonunun iki parça halinde kesilmiştir. Kesilen betonarme parçalar ve donatıları ortamdaki uzaklaştırılmıştır (Şekil 11). Bu aşamadan hemen sonra uygulama projesinde bulunan betonarme anoya ait tüm detaylar Şekil 12’de görüldüğü şekli ile derz arası tedbirlerin alınması kaydıyla yenilenerek onarılmıştır.

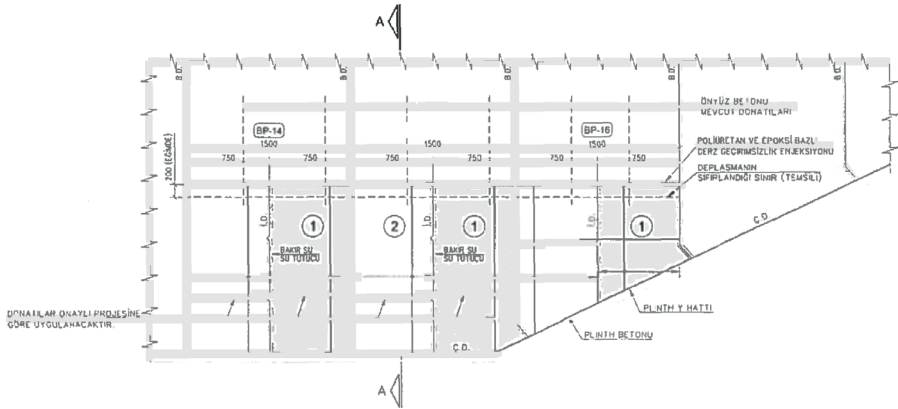
Şekil 12. Onarımı Yapılan Anolara Ait Betonarme Kesit Detayı

sonrasında 2 nolu kesitin bulunduğu ano kırılmıştır. Anolar arası büzülme derzi uygulaması yapılarak gövde içine dolu rezervuardan su girişi olma ihtimali engellenmiştir. Kesilen bu anolara Şekil 12 de yer alan donatı detaylarına uygun donatıları yerleştirilerek beton dökümü gerçekleştirilmiştir. Ancak 1 nolu anoda yapılan tamir sonrası betonun priz süresi olarak yedi gün beklenilmiş ve sonrasında 2 nolu ano için aynı işlemler yapılmıştır.

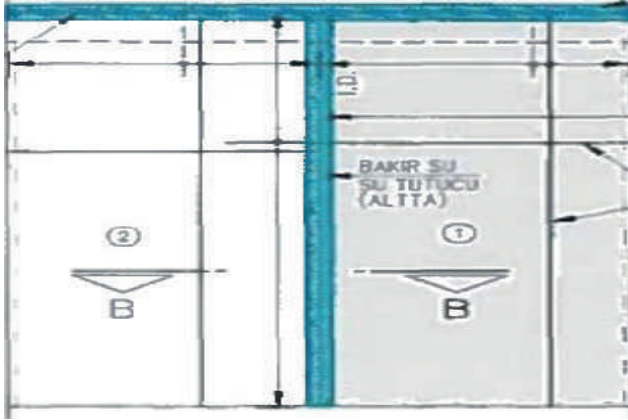
Şekil 14. Onarım Yapılacak Her Anoda Uygulanacak Tipik Detaylar (Boykesit)

Bu onarım esnasında su tutucuların bulunduğu bölgelerde onarım işlemleri yapılırken Şekil 14. ve Şekil 15. de bulunan kesitlere ait detaylara dikkat edilmiştir. Kesilerek tabanı açığı çıkan anonun aşağıya kaymasını engellemek için Şekil 14’de gösterilen sıralı olarak, önce 1 nolu kesit daha

Bu onarımlar Şekil 13 ve 14'de buluna kesitlerde gösterilen sızdırmazlığa ait detaylara dikkat edilerek derz araları yapılırken Poliüretan ve Epoksi Bazlı Derz Geçirimsizlik Enjeksiyonu işlemi yapılmıştır. Betonarme anoların tamiri tamamlandıktan sonra prizini anolar arasına Esnek Poliölefin (FPO) su tutucu derz bandı uygulaması yapılmıştır. Bu bantları korumak için üzerine Takviyeli Siyah Lastik Bant kaplama uygulaması yapılmıştır. Bu kaplama uygulaması 50 cm ara ile 12 mm'lik paslanmaz dübeller ile sabitlenmiştir.
