Kültürel Miras Bağlamında Tarihi Yapılarda Restorasyon Sorunu: İstanbul'da Bir İnceleme

Gülin Yetim¹

Ümit Şengel²

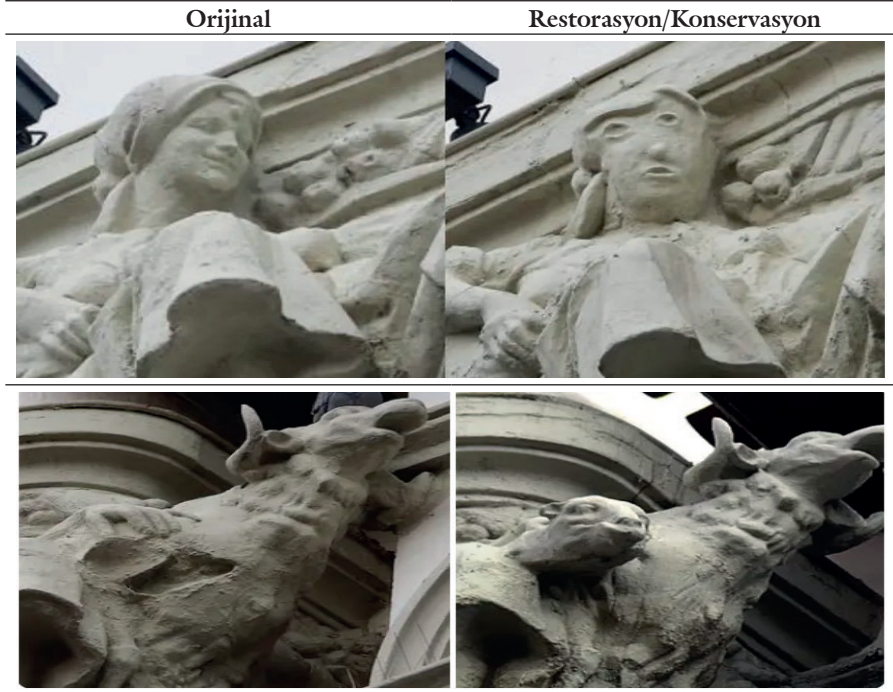
Grsel 1-2-3-4. İspanya'nın Palencia Kentindeki Tarihi Bir Binanın Restorasyondan rnekler

Restorasyon veya konservasyon işlemlerinin olumlu veya olumsuz pek çok örneğine rastlamak mümkündür. Fotoğraf 1'deki Görsel 1-2-3-4'te İspanya'dan Palencia'nın kentinin en sembolik binalarından birinin restorasyon çalışmalarının sonuçları dört görsel olarak yer almaktadır. Bu görseller yapılan işlemin ne kadar kötü olduğunu gözler önüne sermektedir. Görsel 5-6-7'de ise bir İsa freski yer almaktadır. Görselde İsa freskinin orijinal, eskimiş ve restore edilmiş(!) halini gösteren üç farklı fotoğraf yer almaktadır. En son fotoğraf İsa freskinin çok başarısız ve aslından oldukça farklı bir onarım gördüğünü ortaya koymaktadır. Görsel 8-9'da ise başarılı bir restorasyon öne çıkmaktadır. İzmir Foça'daki Osmanlı Ceneviz Kalesinde yapılan çalışma aslında uygun ve başarılı kabul edilen bir onarımdır. Eserlerin yapısına aykırı mermer, çimento gibi malzemelerin kullanılması onarımın yanlış ilerlemesine ve özgünlüğün bozulmasına neden olabilmektedir. Bu örnekte doğru araştırma ve gerekli malzemelerin tahsis edilmesi sayesinde başarılı bir eser ortaya çıkmıştır.

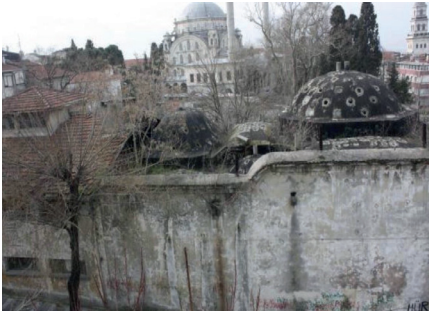
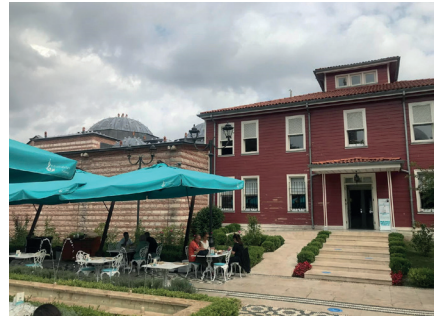
Fotođraf 2. Selimiye Hamamı-skdar/İstanbul

Restorasyon Öncesi

Restorasyon Sonrası

Tarihi hamam 3 yıl sren alıřma sonucu restore edilip 2021 yılında yeniden topluma kazandırılmıřtır. Gnmzde tař yapı iinde mze olarak hamam bulunuyor. Ahřap yapı iinde ktphane ve bahesi de restore edilerek, restoran olarak kullanıma aılmıřtır. Mekn ierisinde kullanılan malzemelerin, cam platform, prizler ve kapatılmaya alıřılan blgeler yapının aslından ok uzaklařmasına ve orijinalliđini yansıtamamasına sebep olmuřtur. Hedeflenen ama gzel olsa da restorasyonun henz yeni olduđu dnemde tekrar bozulmaların oluřması tespit edilmiřtir.

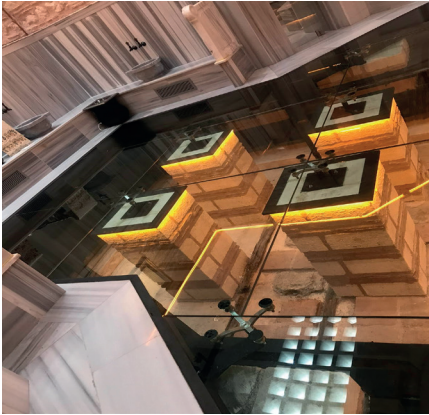
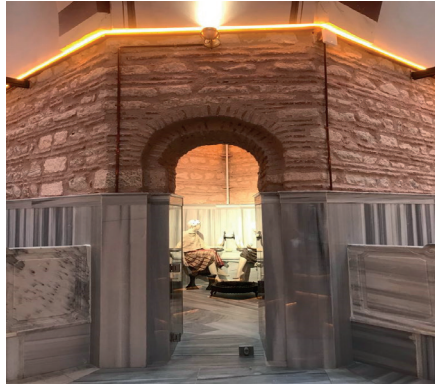
Müze Olarak Kullanılan Hamam

Restorasyonda Mermer Kullanımı

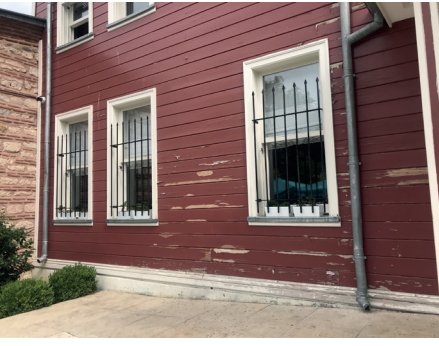
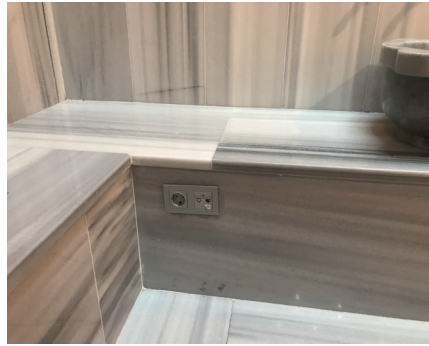
Yenilenmeden 1 Sene Sonraki Tabirbatlar

Kullanılan Malzemelerin zgnliđđ Bozması

Yapılan çalışmanın sonuçları bazı eserlerin restorasyon sonrasında farklı amaçlar için kullanıldığı ortaya koymuştur. Örneğin bir tarihi hamam kütüphaneye çevrilebilmektedir. Kütüphanede öğrencilere kaynak, internet ve yemek sağlanması iyi niyetli bir proje olsa da yapılan bu restorasyon başarısı olması ve aslına uygun olmaması gibi durumlar söz konusu olmaktadır. Eserler restorasyon sonrasında çık kısa bir zamanda bile, restorasyonun başarısızlığı nedeniyle hasar almakta ve olumsuz sonuçlar doğurabilmektedir.

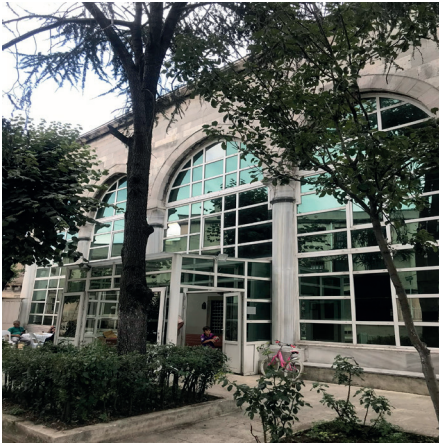
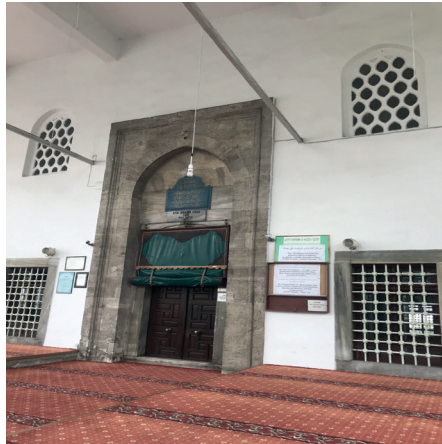
Fotođraf 3. Atik İbrahim Pařa Camii-Fatih/İstanbul

Atik İbrahim Pařa Camii Dıř Cephe Restorasyonu

Atik İbrahim Pařa Camii İ Blm Restorasyonu

Fotoğraf 3 İstanbul Fatih'teki Atik İbrahim Paşa Camii restorasyonunu göstermektedir. Yapıyla ilgili kaynaklar caminin 1492 yılında yapıldığını belirtmektedir. Ancak 1492-93 tarihi caminin kitabesinden anlaşıldığı üzere binanın yapımına başlanan tarihtir. Kitabeye göre yapının 1494-95 yıllarında bitmiş olduğu düşünülmektedir. Eminönü'nde bulunan bu camiyi ziyaret sürecinde yapının restorasyonunda vahim hatalar gözlenmiştir. İç bölüm restorasyonunda sorunların olduğu açık olmasına rağmen, dış kapı ve son cemaat yerinin pimapen camla kaplanmış olması yapıyı aslından ve tarihi görüntüsünden oldukça uzaklaştırmıştır.

Restorasyonlardaki başarısız sonuçların gözlendiği önemli bir konu ise tarihi mekanların restorasyonun, tarihte kullanılan malzemelere aykırı olabilecek yapı malzemelerinin kullanılmasıdır. Örneğin bir caminin restorasyonunda ahşap kapı ve pençelerin yerine pvc/plastik kapı ve pencerelere rastlamak mümkündür. Zaman zaman Kültür ve Turizm Bakanlığının ilgili birimleri veya vakıflar konuyla ilgili aykırılık kararları almasına rağmen bu durum sürmektedir. Yapılardaki süslemeler, taş duvarlar veya diğer orijinal bölgeler boyanmakta veya elektrik tesisatları ile deforme hale getirilebilmektedir. Farklı nitelikteki tarihi yapılar için benzer şekilde çok farklı yanlış restorasyon örnekleri vermek mümkündür.

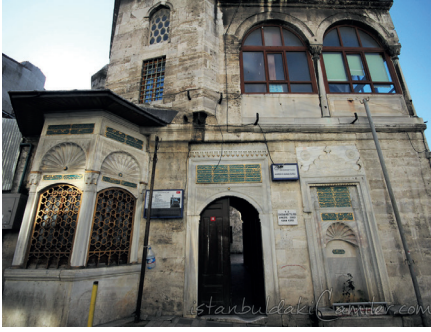
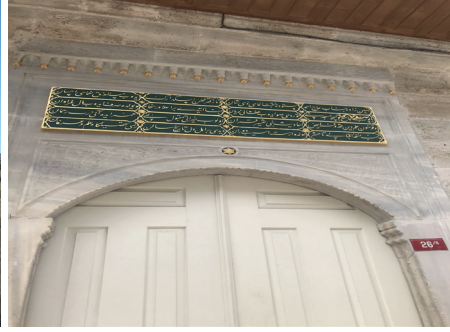
Fotoğraf 4. Ahmediye Camii-Üsküdar/İstanbul

Üsküdar Ahmediye Camii Eski Görüntü

Restorasyon Sonrası Yeni Görsel

1722 yılında yapılmış Üsküdar'daki Ahmediye camii'nin restorasyon görselleri Fotoğraf 4'te yer almaktadır. Cami ibadete açık cemaat tarafından kullanılmaya devam etmektedir. Ancak çok başarısız bir restorasyonun yapıda kullanıldığı gözlenmektedir. Özellikle beyaza boyanan ahşap kapısı ve taş duvarlar üzerine yapılan beyaz renkli kaplamalar yapıyı özgünlüğünden olabildiğince uzaklaştırmıştır. Bu örneklerle caminin 1722'de yapıldığını söylemek imkânsız bir hale gelmektedir.

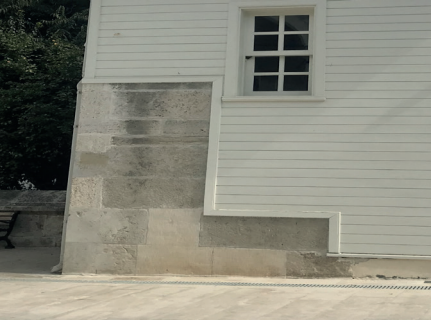
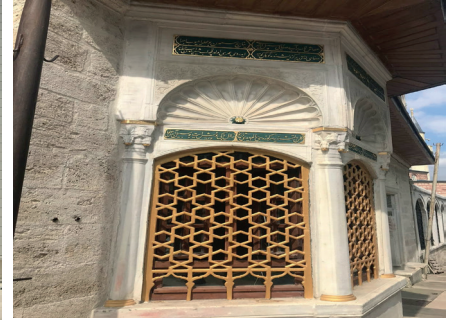
Taş Üstüne Kaplanmış Duvar

Avlunun Dış Kenar Görüntüsü
