Baraj Ön Yüzü Geçirimsiz Beton Yüzeyinde Yeraltı Suyu Basıncı Kaynaklı Oluşan Deformasyon ve Onarımı

Özet

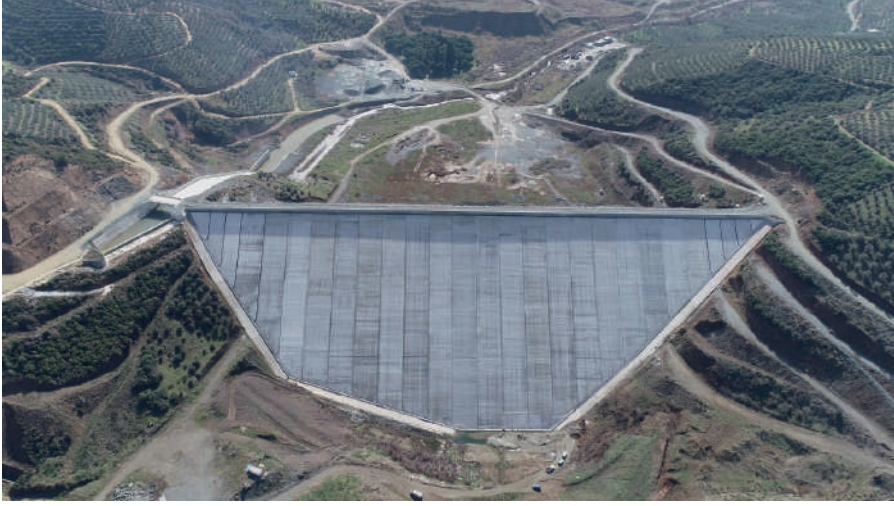
Şekil 2. Büyükkuşlu Barajı Önyüz Görünüşü ve Ano Yerleşim İzleri Planı [5]

Büyükkumla barajının gövde dolgusunun tamamlanarak ardından baraj gövdesinde geçirimsizliği sağlayan önyüzü beton imatların tamamlanmasında kısa bir süre sonra baraj gövdesi içerisinde hapsolan suyun yarattığı iç basınç sebebiyle kırılma ve çatlama şeklinde ön yüzde yer alan betonarme yüzeye ait BP-15 ve BP-16 anolarda deformasyona olduğu tespit edilmiştir. Baraj yerinde yapılan incelemeler ile uygulama projeleri incelendiğinden de; barajın talveg kotu ile temel kazısının topuk plağı beton kotu arasında 33.00m'lik kot farkının bulunduğu görülmektedir (Şekil 2).

Baraj gövdesi önyüzü beton kaplama işleminin bitiminden kısa bir süre sonra 03.11.2019 tarihinde betonarme anoların alt bölgelerinde mansaptan membaya basınçlı su çıkışı meydana gelmiştir. Gövde dolgusu içerisinde biriken su nedeniyle oluşan basınç nedeniyle barajın ön yüzünde BP-15,16 ve 17 numaralı anolarda farklı miktarlarda deplasmanlar oluşmuştur.

Hidrostatik etki nedeniyle deformasyon gösteren anoların ve bu anolar arasında mevcut bakır su tutucuların bulunduğu bölgelerde onarım işlemlerine başlanılmadan önce işyerinde yapılan ölçümlerde, BP-15,16 ve 17 numaralı anolarda deplasmanın sıfırlandığı kotun 2m üzerine kadar ön yüzü betonunun iki parça halinde kesilmiştir. Kesilen betonarme parçalar ve donatıları ortamdaki uzaklaştırılmıştır (Şekil 11). Bu aşamadan hemen sonra uygulama projesinde bulunan betonarme anoya ait tüm detaylar Şekil 12’de görüldüğü şekli ile derz arası tedbirlerin alınması kaydıyla yenilenerek onarılmıştır.
