# Dolgu Barajların Göçmesi ve İçsel Erozyon Mekanizması<sup>1</sup>

## Özet

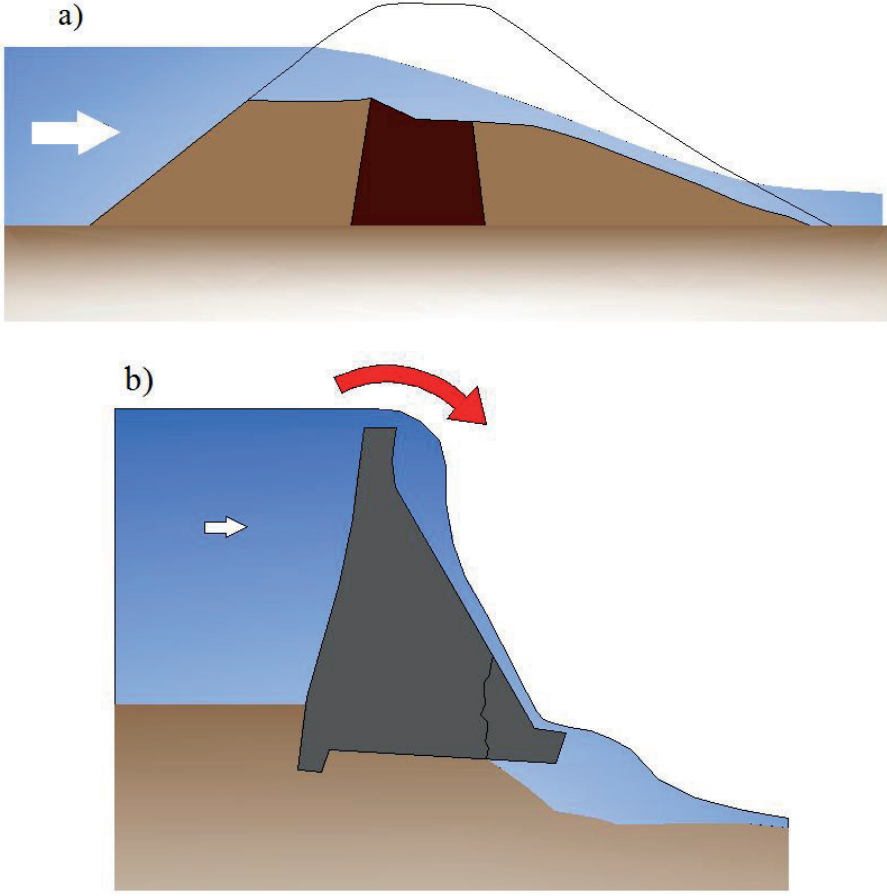
Şekil 1. Genelleştirilmiş üstten aşma göçme mekanizması: a) dolgu gövdeli baraj, b) beton gövdeli baraj.

Baraj rezervuarlarında şiddetli yağışlar neticesinde oluşan aşırı yüklenme, dolusavak deşarj kapasitesinin yetersiz kalması halinde suyun gövde üzerinden aşmasına neden olur. Şekil 1’de iki genelleştirilmiş tip için üstten aşma mekanizması verilmektedir. Dolgu barajlarda üstten akan akımın oluşturduğu kayma gerilmeleri, dolgu malzemesinin taşınmasını sağlayan kritik kayma gerilmelerini aşması sonucunda dolgunun erozyona uğrayarak taşınmasına neden olur. Başlangıçta “V” şeklinde oluşan gedik zamanla ters trapez şekline dönüşür. Wahl (1997) dolgu barajlarda dışsal faktörlerle oluşan gedğin genelde ters trapez şeklinde sonuçlandığını ifade etmiştir.

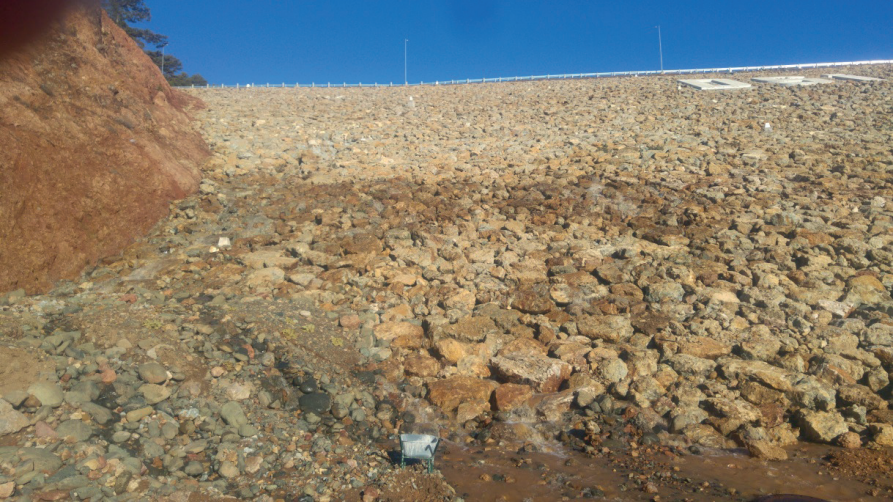
*Şekil 2. Uşak Bahadır Barajı'nda dolgu gövdesi ile doğal zemin birleşiminde meydana gelen su kaçağı*

Su kaçakları esnasında akımın etkisiyle çatlak duvarları erozyona uğrar ve borulanmanın gelişmesiyle baraj göçmesi yaşanır. Dolguda oluşan su kaçaklarında barajın göçmesi; kaçağa neden olan çatlakların yerine, çatlak üzerinde kalan rezervuarın su seviyesine ve dolguda kullanılan malzemenin erozyon hassasiyetine bağlıdır. Özellikle erozyon hassasiyeti yüksek dispersif zeminlerin kullanılması durumunda yüksek olasılıkla baraj göçmeleri gözlenir. Amerika Oklahoma'da dispersif zeminin kullanıldığı homojen dolguya sahip Wister Barajı'nda oluşan enine çatlakla birlikte meydana gelen kaçak sonucu 1949 yılında kısmi göçme hadisesi yaşanmıştır (Redlinger, 2013). Bunun yanında kondüvi borunun dolgu içerisinde inşa edildiği durumlarda da kondüvi boru ile dolgunun temas ettiği yüzeylerde meydana gelen kaçak sonucunda da barajlarda göçme hadisesi yaşanabilir. Ülkemizde Afyon'da bulunan Tınaztepe Barajı, kullanılan dispersif zeminin de etkisiyle kondüvi boru boyunca gelişen kaçak sonucu göçmüştür (Tosun ve Kilbiyik, 2006). 2019 yılında Giresun'da bulunan 56 metre yüksekliğindeki kil çekirdekli kaya dolgu olan Alucra Barajı'nda gövde dolgusuyla doğal zemin birleşiminde su kaçağı görülmüştür. Benzer sebeple oluşan kaçak, 2020 yılında Alucra Barajı'yla aynı tip Uşak'da bulunan 49 metre yüksekliğindeki Bahadır Barajı'nda görülmüştür (Şekil 2).

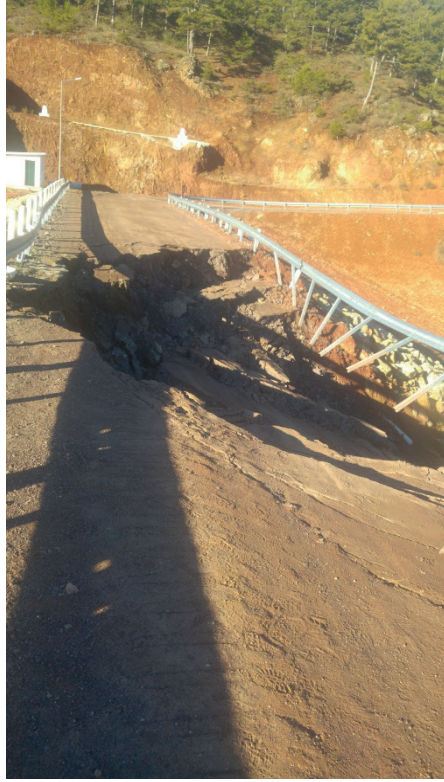
*Şekil 3. Krette borulanma sonucu meydana gelen kayma*

Bu barajda meydana gelen borulanmayla birlikte dolgu malzemesinin taşınımı gerçekleşmiş ve boşalan malzeme nedeniyle krette memba tarafına doğru yayılım gösteren ciddi büyüklükte kayma meydana gelmiştir (Şekil 3).

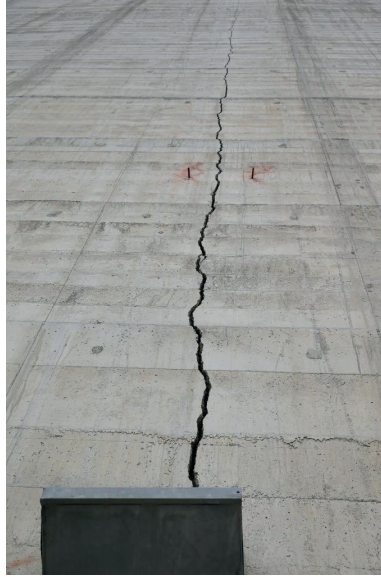
Şekil 4. Melen barajı gövdesinde görülen çatlak (Anonim, 2020).

Beton barajlar için uygun tasarım yapılmışsa ve uygulama bu tasarıma göre gerçekleştirilmişse, dolgu barajlarda görülen kayma, oturma ve zamana bağımlı deformasyonlar kritik değildir. Ancak bu tip yapılar için uzun dönemli olarak beton yaşlanması ve durabilite sorunlarının yaşanması mümkün gözükmemektedir. Beton veya yarı rijit yapı olarak tasarlanan silindire sıkıştırılmış beton dolgu tiplerinde, temel zeminin taşıma kapasitesi yeterli değilse, yapı dönme, farklı oturma çatlağı gibi kusurlar oluşabilir. İstanbul İçmesuyu Projesi kapsamında tasarlanan ve silindire sıkıştırılmış beton tipinde inşa edilen Melen Barajında görülen çatlak sistemi, tipik temel zemini probleminden kaynaklanmaktadır (Şekil 4). 110 m yüksekliğinde olan bu barajda temel zeminindeki ayrışmış kaya üzerindeki gevşek malzemenin iyi temizlenmemesi nedeniyle farklı oturmalar oluşmuş ve düşük çekme dayanımına sahip silindire sıkıştırılmış beton gövde çatlamıştır.

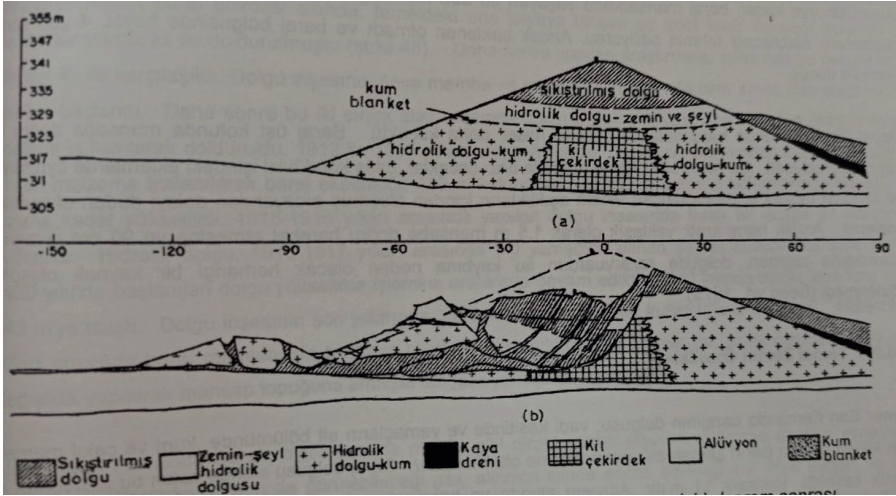
Şekil 5. Lower San Fernando Barajı’nda meydana gelen sıvılaşma nedenli göçme (Seed vd.’den, 1975).

bütünlüğünü bozan deformasyonlar, dolgu şev kaymaları, sıvılaşma ve seiche dalgalarıdır. Dolaylı etkiler ise dolguda oluşan enine çatlaklar ve rezervuar yamaçlarının stabilitesinin bozularak kaymasıdır. Sıvılaşma nedenli göçmeler genelde gevşek kohezyonsuz zeminlerin kullanıldığı hidrolik dolgularda görülmüştür. 1971 yılında  $M_w = 6,4$  büyüklüğündeki depremde Kaliforniya’da bulunan Lower San Fernando Barajı’nın büyük bir bölümünde sıvılaşma oluşmuş ve baraj göçmüştür (Şekil 5). Lower San Fernando Barajı’nda deprem hareketinden dolayı kayma, memba ve mansap şevlerinin üst kısmında meydana geldi. Yapılan gözlemlerde; depremin son aşamasında gövde zeminin büyük bir kısmı sıvılaşmıştır. Sıvılaşan zemin, sıvılaşmayan kabuk zonu ile örtülüydü. Kayma; sıvılaşmanın etkisi ile kabuğun ileri geri hareket etmesiyle gerçekleşmiştir (Tosun, 2002).

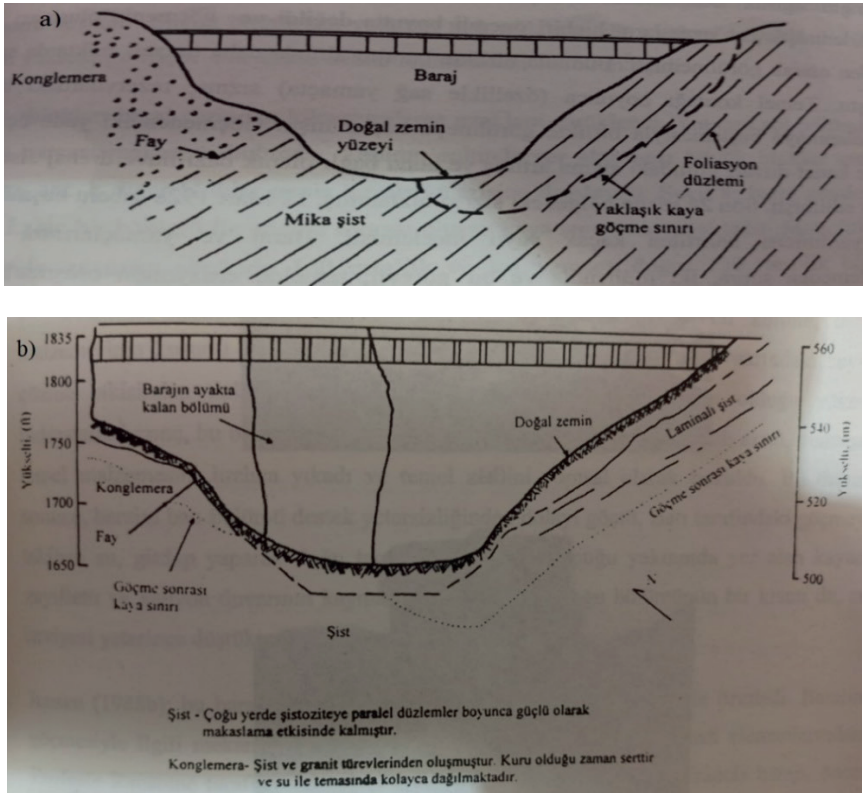
Şekil 6. St. Francis Baraj yeri jeolojik birimleri ve göçme sonrası oluşan kaya sınırları: a) Baraj yeri jeolojik birimleri, b) Göçme sonrasında oluşan kaya sınırları (Tosun vd.'den, 1999).

ABD'nin Kaliforniya eyaletinde 1926 yılında beton kemer tipinde tamamlanan 62,5 m yüksekliğindeki su temin amaçlı St. Francis barajı, 1928 yılında göçtü (Tosun vd., 1999). Baraj yeri ve rezervuar da iki ayrı kaya tipi mevcuttu. Vadi tabanı ve sol yamaçta mika şist mevcuttu. Sağ yamaçta ise kırmızı renkli konglomera yer almaktaydı. İki birim arasındaki kontakta, doğrultusu dere yatağına paralel ve talveg seviyesinin yaklaşık 15 üstünde bir fay bulunuyordu. Bu fayın varlığı başlangıçta bilinmiyordu. Fay zonu 1,2 m kalınlığında bir kil dolgu ihtiva ediyordu ve fay boyunca mika şist içinde serpantin bandı vardı. Baraj su tutulduktan yaklaşık 2 yıl sonra göçtü. Göçmeden sonra yapılan çalışmalarda, genel kanı sağ yamaçta yer alan konglomeranın suyun etkisi ile yumuşadığı ve ayrışma etkisine maruz kaldığı ve fay zonunun içinde yer alan kil dolgunun yıkanması sonucunda da barajın göçtüğü kanısına varılmıştır (Jansen, 1988). St. Francis barajı, beton kemer tipinde göçmenin olduğu ilk örnektir. Bu baraj yeri jeolojik birimleri ile göçme sonrası oluşan kaya sınırları şekil 6'da sunulmaktadır.

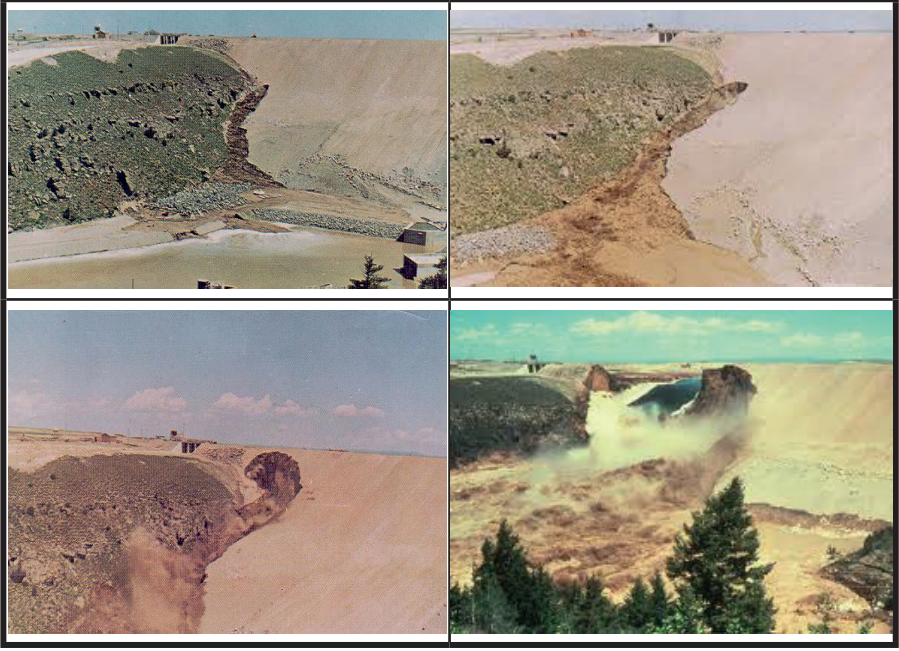
Şekil 7. Tetan barajı göçme öncesi ve göçme anı görüntüleri (Ponce vd.'den, 2020).

ABD'de merkezi kil çekirdekli kaya dolgu baraj tipinde projelendirilen ve 126 m yüksekliğe sahip Teton barajı, 5 Haziran 1976 yılında rezervuarın ilk dolumu esnasında göçtü. Göçme esnasında su seviyesi, talveg kotundan 84 m yukardaydı. Temelde ve yamaçlarda bulunan sık eklemli kayalardan oluşabilecek sızmanın, 21 m<sup>2</sup>'den oluşan dar bir katof hendeği ve bunun altında oluşturulan derin bir enjeksiyon perdesi ile bu perdenin her iki tarafında tasarlanan konsolidasyon enjeksiyonu ile önlenileceği düşünülmüştü. Göçme sonrası yapılan çalışmalar sonucunda barajın; (1) sağ yamaç katof hendeğinde, aşırı derecede eklemli rayolit içinde oluşturulmuş enjeksiyon perdesi içinden veya üstünden oluşan aşırı kaçak suyunun gevrek ve kolayca erozyona uğrayabilir lös zeminin sıkıştırılması ile oluşturulmuş çekirdek zonu alt bölümünü erozyona uğratması, (2) Dik sağ yamaç boyunca farklı oturmadan dolayı katof hendeği içindeki malzemede oluşan boylamsal çatlakların erozyonu ve (3) Çekirdek zon malzemesinin kemerleşmesinden dolayı bu zon içinde oluşan hidrolik çatlakların erozyonundan dolayı göçtüğü tespitinde bulunuldu. Teton Barajı'nda göçme öncesi ve göçme sırası alınan görüntüler, şekil 7'de sunulmaktadır. Tosun vd. (1999) konuyla ilgili çok detaylı bir çalışma yapmıştır. Bölüm 1.4'de değerlendirilen Uşak Bahadır Barajı'ndaki göçmede de benzer biçimde kaçak sağ sahilde başlamış, ancak memba tarafında rezervuara doğru oluşan bir kaymadan dolayı borulanma olarak gerçekleşmiştir.

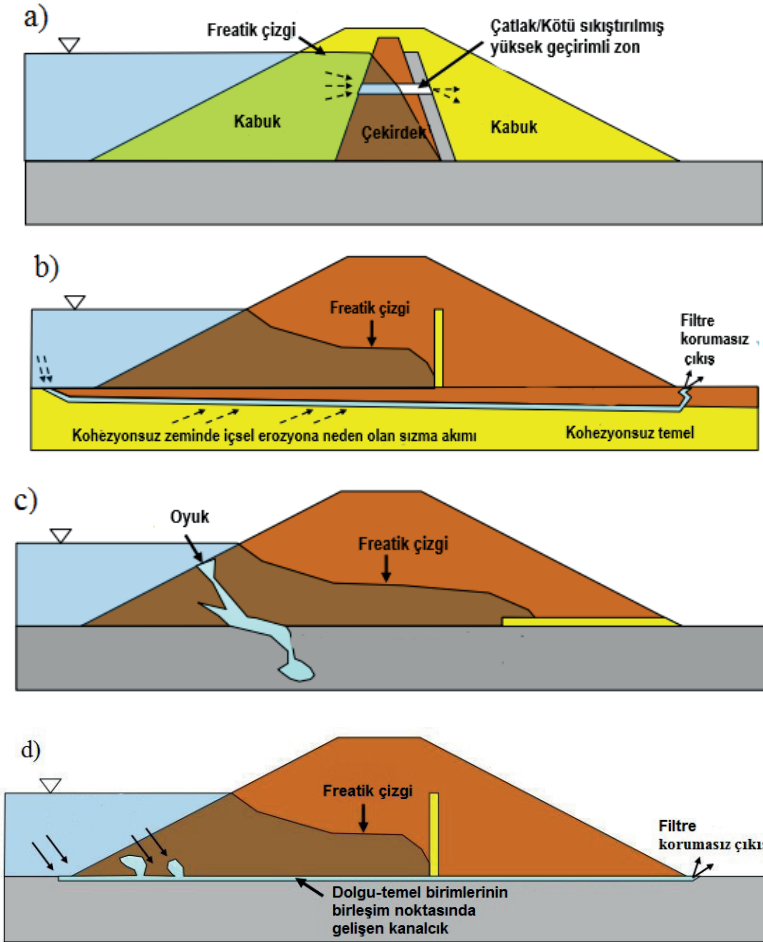
Şekil 8. Dolgu ve temel zemini ile bu iki malzeme temas noktalarında oluşan içsel erozyon biçimleri: a) dolgu içinde, b) temel zemini içinde, c) temel malzeme içine dolgu malzemesinin erozyonu ve d) dolgu-temel zemini birleşim yerinde (USBR'dan, 2015).

Baraj göçmeleriyle ilgili verilen istatistiklerde içsel erozyon nedeniyle göçen dolgu barajlarda tek bir içsel erozyon biçimi görülmemektedir. Bunun yanında verilen istatistiklerde içsel erozyon yerine içsel erozyon türlerinden olan borulanma kavramı da kullanılmıştır. Şekil 8'de dolgu ve temel zemini içinde veya bu iki malzemenin temas noktasında gelişen içsel erozyon biçimleri, sunulmaktadır. Şekil 9'da ise kondüvi ve dolusavak gibi yardımcı yapılarda oluşan göçme biçimleri özetlenmektedir.

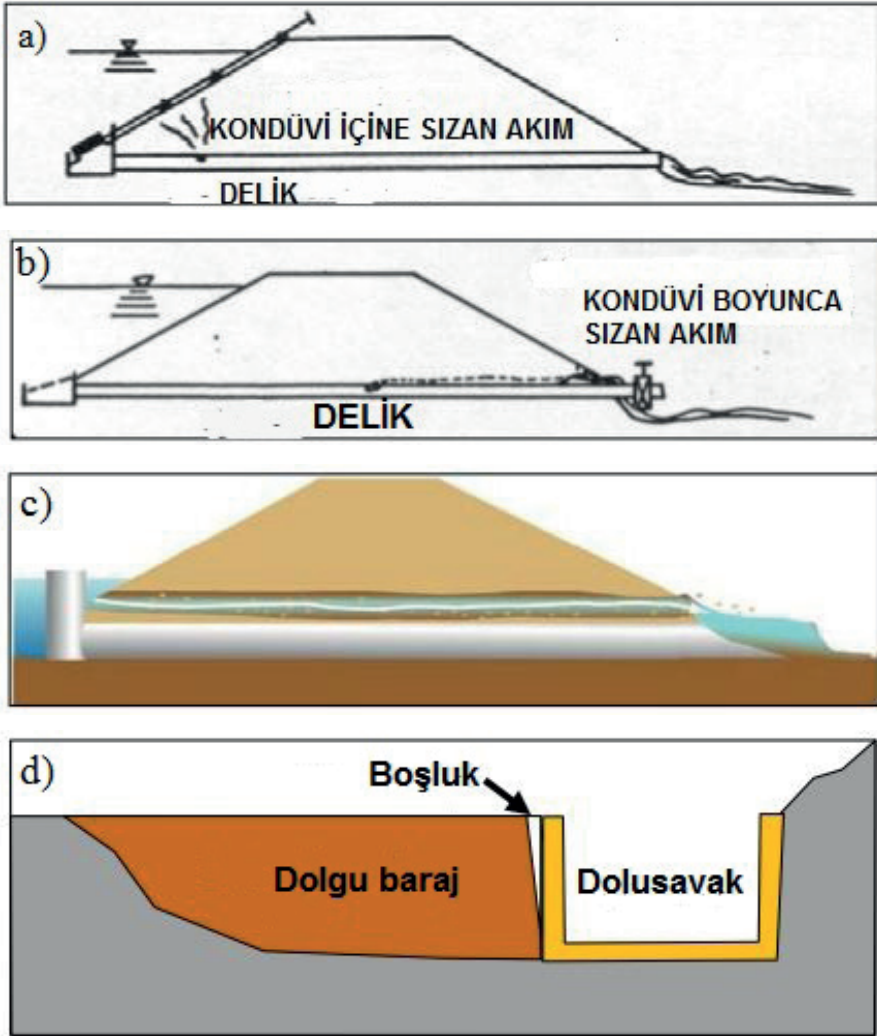
Şekil 9. Gömülü yardımcı yapılar ile dolgu temas noktalarında oluşan içsel erozyon: a) Kondüvi içine sızma, b) Kondüvi borusundan çıkan akımdan dolayı boru boyunca oluşan sızma, c) Rezervuardan gelen akımdan dolayı kondüvi boyunca sızma d) dolusavak duvarı-dolgu arasında yer alan boşluktan dolayı oluşan sızma (FEMA'dan, 2005; 2008 ve Fell vd.'den, 2008).

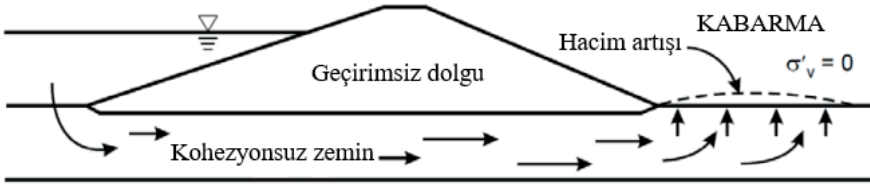
Şekil 10. Dolgunun mansap topuğunda borulanma sonucu meydana gelen kabarma (Pabst vd.'den, 2012).

**Geriye Doğru Erozyon (Borulanma)**; kohezyonsuz zeminlerde dolgu ve/veya temelden sızan akımın mansap tarafındaki çıkış noktasından başlayarak geriye yani memba tarafına doğru zemin danelerini taşıması sonucu gelişir. Akımın geçtiği kısımların boru şeklini almasıyla gelişen içsel erozyon türüdür. Borulanmanın gelişebilmesi için; sürekli bir sızma akımı ve bu sızma akımının çıkış noktasının korumasız olması, erozyona uğrayabilir zemin olması ve bu zeminin boru şeklini alarak göçmesi gerekir. Geriye doğru erozyonda yukarı yönlü sızma akımı sırasında hidrolik eğimin artmasıyla efektif gerilmeler azalır. Efektif gerilmelerin sıfır olduğu anda dolgu barajların veya seddelerin mansap topuğunda kabarma (Şekil 10) veya kum kaynaması (Şekil 11) görülebilir.

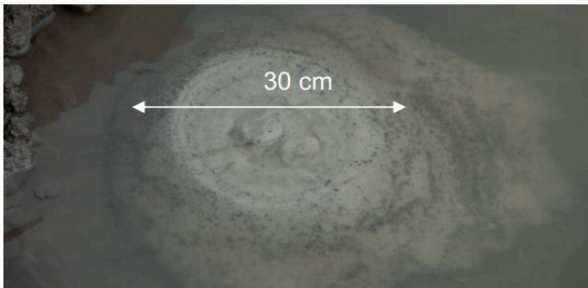
Şekil 11. Kum kaynaması (van Beek vd.'den, 2010).

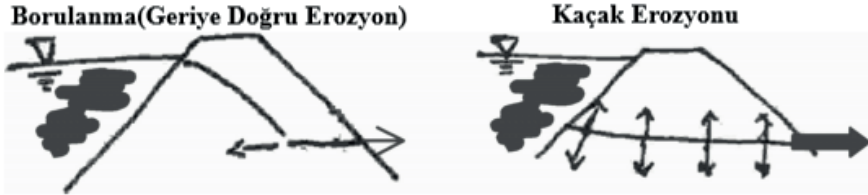
Şekil 12. Borulanma ve Kaçak Erozyonu mekanizmaları (Bonelli'den, 2012).

Kaçak erozyonu ile Geriye doğru erozyon biçimleri birbiriyle karıştırılmaktadır. İkisinde de erozyon sonucu boruya benzer bir kanal meydana gelmektedir. Fakat bu kanal kaçak erozyonunda basınçlı boru akımının etkisiyle zeminlerin aşınmaya uğramasıyla genişlerken; borulanmada bu kanal sızma akımının etkisiyle mansaptan membaya doğru gelişerek büyür (Şekil 12).

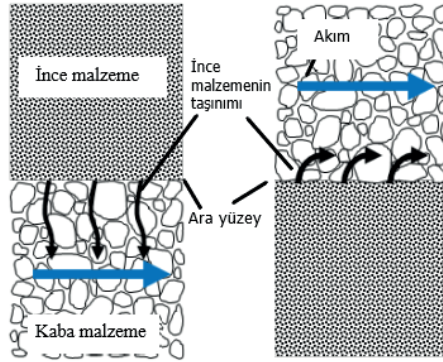
Şekil 13. Kontakt erozyonu (ICOLD'dan, 2015).

**Kontak Erozyonu**; kaba malzemeler ile ince malzemelerin temas noktalarında meydana gelen içsel erozyon biçimidir. Akımın ince malzemeyi, iri malzemenin arasından taşmasıyla meydana gelir (Şekil 13). Homojen ve kil çekirdekli bir dolguda kontak erozyon meydana gelebilir.

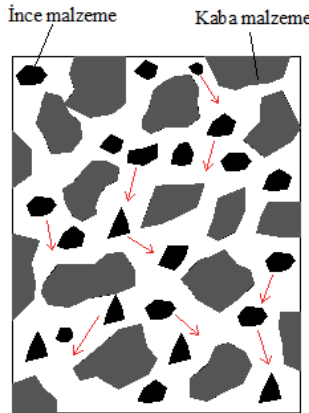
Şekil 14. Sufüzyon/Sufozyon tipi içsel erozyon biçimi

*Sufüzyon/Sufozyon*; içsel stabilitesi olmayan zeminlerde görülür. Bu tür zeminlerde ince malzemeler; iri malzemelerin arasından akımla birlikte taşınır (Şekil 14). Bu taşınmayla birlikte zemin iskeletinde sadece iri malzemeler kalır. Eğer bu taşınma sonucu hacimsel bir değişiklik meydana gelmiyorsa, "sufüzyon", geliyorsa "sufozyon" adı verilir. İçsel stabilitesi olmayan zeminler genel anlamda kendi kendini filtrelemeyen zeminler olarak açıklanabilir. Diğer ifade ile sahip oldukları boşlukların büyüklükleri, sahip oldukları ince malzemelerin çapından daha büyüktür.

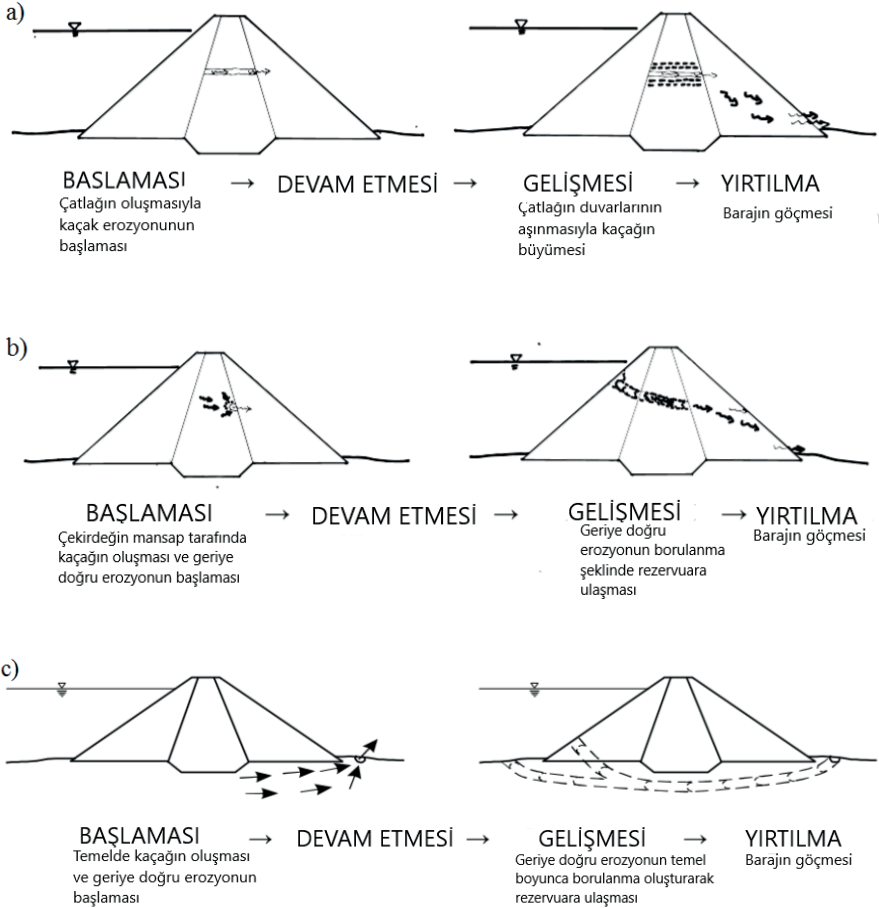
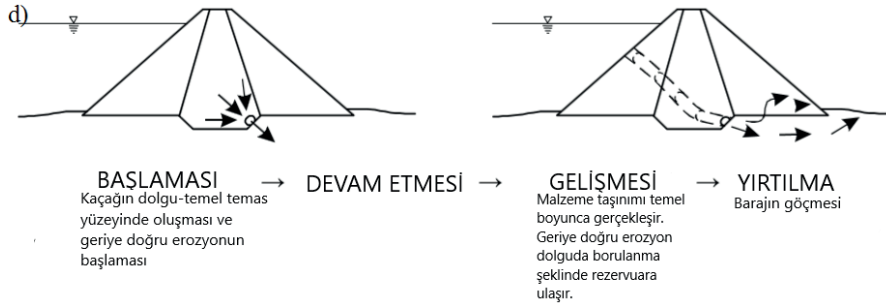
*Şekil 15. İçsel erozyon gelişim aşamaları: a) Konsantrre bir çatlakta oluşan içsel erozyon, b) Dolguda geriye doğru erozyon (borulanma), c) Temelde geriye doğru erozyon (borulanma), d) Dolgunun temel boşluklarına taşınması ile oluşan içsel erozyon (Fell vd.'den, 2008).*

İçsel erozyonun oluşmasıyla dolgu barajlarda aniden göçme gerçekleşmeyebilir. Bu işlem için dolgu ve temel malzemesinin belirli bir miktarda ve sürede taşınması gerekir. Bu süreç; Fell vd.'ne (2008) göre toplamda dört aşamadan oluşur ve son aşamada barajın göçmesiyle son bulur. Barajın göçmesine yani yırtılmasına kadarki ilk üç aşama içsel erozyonun başlaması, devam etmesi ve gelişmesidir. Kil çekirdekli dolgu barajlarda içsel erozyon mekanizmasının aşamaları, şekil 15'de görülmektedir.
